## Profetas de Aleijadinho: preservação, ameaça, identidade e remoção de um patrimônio bicentenário

Aleijadinho's prophets: preservation, threat, identity and removal of a bicentennial heritage

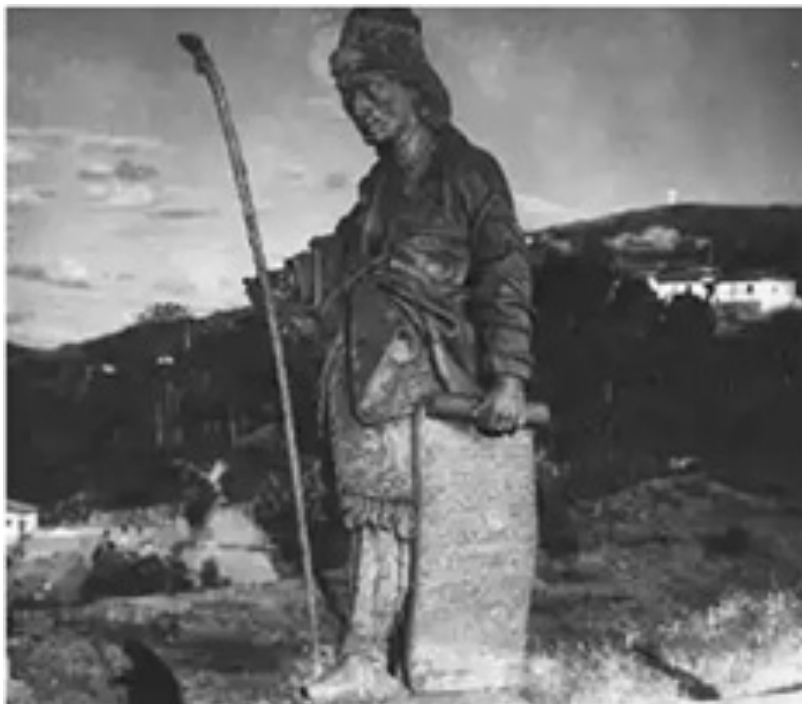
Imagem 4 - Foto do profeta Amós segurando um cajado.

Em certos casos o vandalismo é tão visível que praticamente chega a esconder um roubo, pois aparentemente o profeta Amós possuía um cajado (Imagem 4). Werneck (23 de outubro de 2013) no Jornal Estado de Minas apresenta uma fotografia descoberta em 1980 mas que até então não havia sido divulgada na qual o profeta Amós está retratado com um cajado.

Atento a cada detalhe dos 12 profetas, que estuda há anos, Luciomar indica os dedos quebrados da mão direita de Amós (...) “Os dedos estão danificados. Pode ser que tenham ficado assim ao retirarem o cajado de ferro. Acredito até que isso tenha ocorrido poucos anos depois de os profetas serem colocados no adro. Na época, era permitido subir nos muros e não havia segurança”, diz Luciomar, explicando que as alterações não têm relação com a polêmica degradação das obras devido a poluição ou ataque de líquens, fungos e outros microorganismos. “Foi resultado de vandalismo”, acredita (WERNECK, 2013).

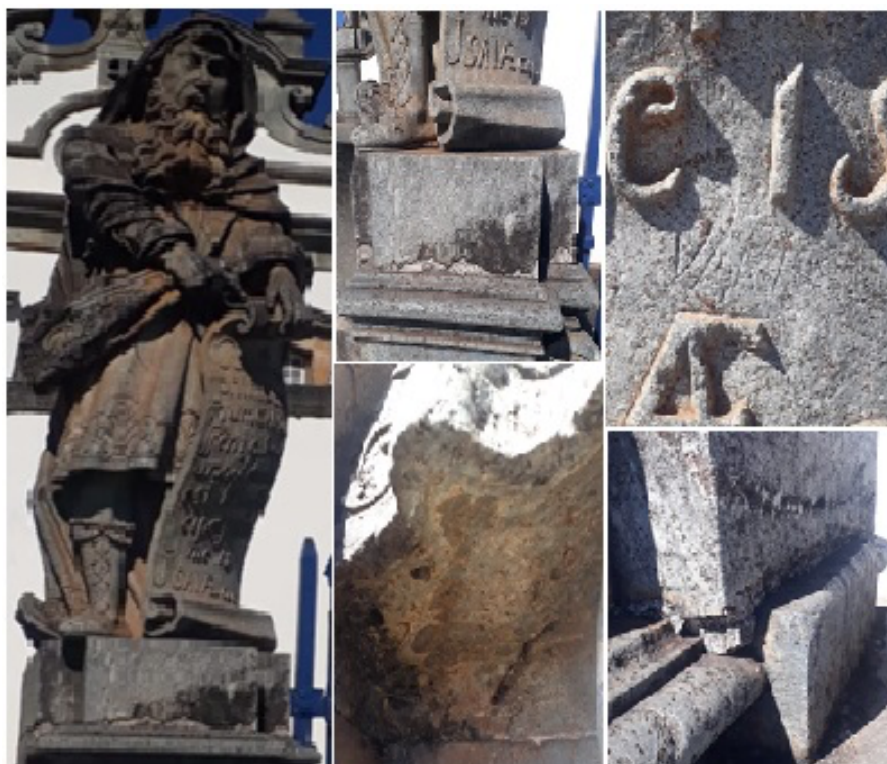
Imagem 5 – Mosaico com imagens do profeta Isaías e suas avarias.  
Foto de Miram Oliveira (2020).

Em junho deste ano, apesar da atual situação de pandemia<sup>10</sup>, fizemos breves registros dos profetas Isaías e Jeremias em frente ao Santuário, onde foi possível observar parcialmente alguns dos ataques de microrganismos, vandalismo e deterioração já discutidos.

No primeiro mosaico (Imagem 5) é possível perceber uma camada de poeira, de coloração pardo-avermelhada semelhante à descrita por Orosco em 1941. Pode-se verificar, também, uma série de outros agravos ao patrimônio e intervenções, como o reparo feito na base da escultura do profeta, inscrições sem presença de pátina indicando serem recentes, partes fissuradas e quebradas e a presença de líquen. O último mosaico (Imagem 6) apresenta alguns detalhes do profeta Jeremias, também coberto por pó pardo-avermelhado, e nele se identifica a intervenção realizada na perna da obra, avarias em sua base e o seu pergaminho está quebrado e também possui inscrições sem presença de pátina.

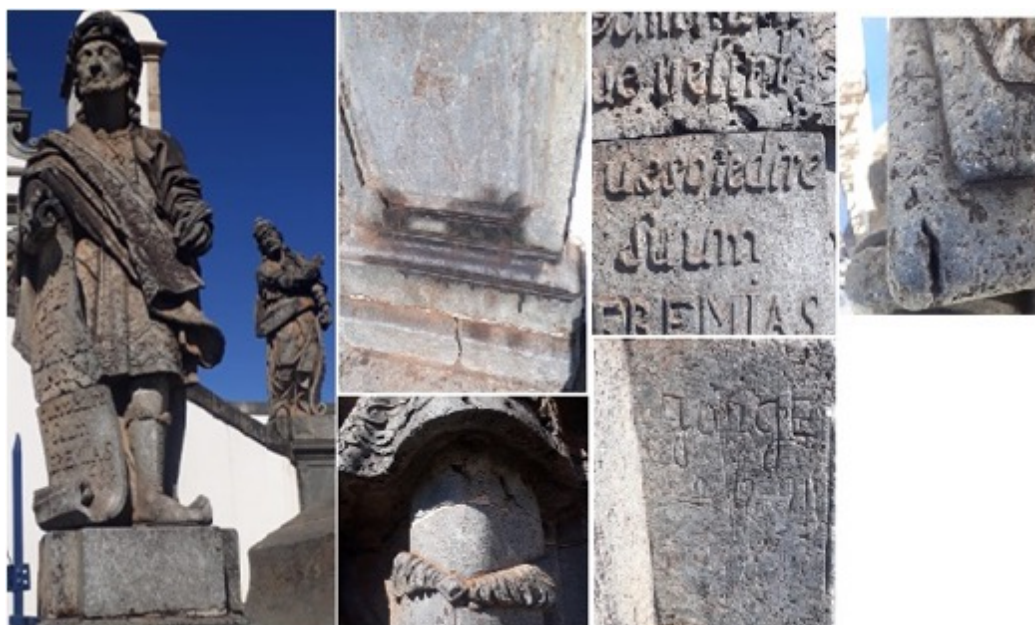
Imagem 6 – Mosaico com imagem do profeta Jeremias e suas avarias.  
Foto de Miriam Oliveira (2020)

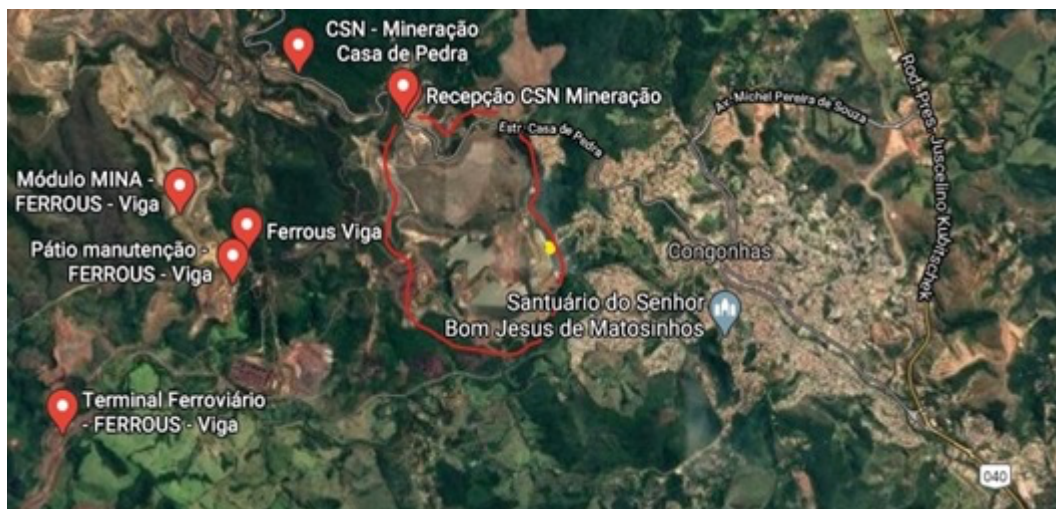
Imagem 7 - Mapa com destaque para o perímetro da barragem Casa de Pedra. A marcação em amarelo é o ponto onde foi observada erosão no perímetro em 2011.

A Barragem Casa de Pedra é considerada **uma das maiores barragens de mineração localizada em área urbana no mundo**, possuindo atualmente um maciço com aproximadamente 76 metros de altura, com capacidade de acumular cerca de 50 milhões de metros cúbicos de rejeito segundo a Secretaria de Estado de Meio Ambiente e Desenvolvimento Sustentável (SEMAD), **sendo classificada como Classe 6, a mais alta em categoria de risco e de dano potencial associados** (PREFEITURA DE CONGONHAS, 2019, grifos nossos).
